Der Eichenwirrling zerstört Krummwischer Klappbrücke

Gemeinde muss erneut 50 000 Euro für die Sanierung des Überweges an der alten Schleuse investieren

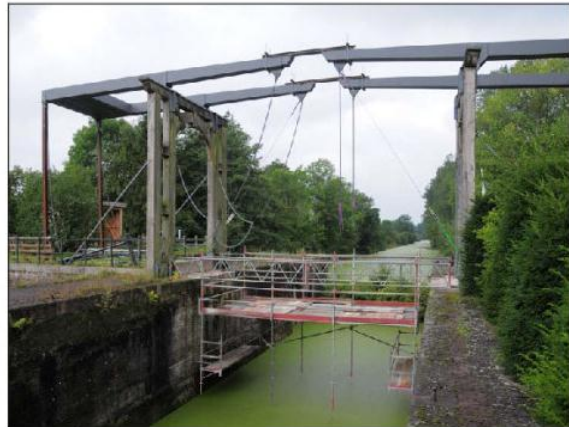
„Die Klappbrücke ist für Fußgänger und Radfahrer gesperrt“, warnt ein Schild Ausflügler bereits im Ort. Für Autos gilt dies schon länger. Vor etwa zwei Wochen hat die erneute Sanierung begonnen. Diesmal geht es um die tragende Eichenkonstruktion, auf der der Überweg aufliegt. Wieder hat der Eichenwirrling zugeschlagen. Auf einem Balken kann man deutlich die zerstörerischen Arbeit dieses

Dieser Eichenbalken von der Klappbrücke an der Eiderkanalschleuse ist rott.

Die hölzerne Klappbrücke über den Eiderkanal ist schon wieder gesperrt.
Fotos T. Müller

Pilzes sehen. Das Holz soll durch einen Rundbogen aus Metall ersetzt werden. Auf ihm werden danach die bisherigen Wegbohlen angebracht.

Das Vertrauen in die Haltbarkeit von Holz ist zunehmend geschwunden, seit im August 2006 ein zentnerschwerer Waagebalken der Klappbrücke herabgestürzt war. Der Eichenwirrling hatte der damals gerade erst 18 Jahre alten Holzkonstruktion zugesetzt. Für 80 000 Euro wurden die Waagebalken durch Metall ersetzt. Nun sind nur noch die beiden Portale aus Holz. Die Brücke selbst steht nicht unter Denkmalschutz; sie ist nicht historisch.
